8-Series Ver.10.01 のバグ報告

2024/7/4

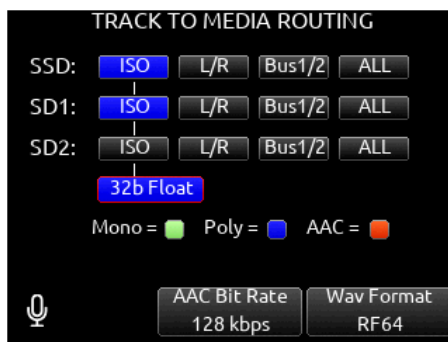
誤った情報は、8-Series だけが再生時に利用するようです。しかも Take List から再生するときに限定されます。障害の出るファイルの ISOトラックを 8-Series 上で再生したい場合は、File List (MEDIA) からカーソルを WAV ファイルにハイライトさせて Playback してください。
