## Sound Devices 8-Series の Warning メッセージについて

### Warning Approaching maximum number of Takes

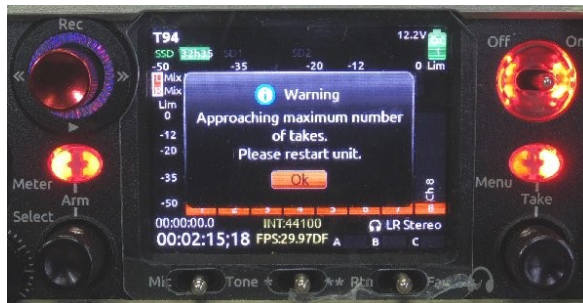
最大のテイクナンバー  
に近づいています。  
再起動してください。

Scorpio、888、833 などの 8-Series レコーダーは、特定の利用環境にて上記の警告を発することがあります。

テイクリストの管理情報が肥大化（※）することで、動作メモリを圧迫されて警告メッセージが表示されます。  
（メディアの空き容量 や 録音された WAV ファイルのデータサイズ は直接の原因ではありません。）

このメッセージを「一時的な対処」により無視して、テイク数を増やし続けると、8-Series の安定動作に影響をあたえるため、なるべく早く「根本的な対処」を行ってください。（最悪、フリーズして操作できなくなります。）

エンコーダー（右）を押してメッセージ画面を消してから、電源スイッチの Off > On で再起動してください。

内臓 SSD、SD カード 1、SD カード 2 をすべてフォーマットすることで、この Warning は出なくなります。
